Zusammenstellung einer Kurzbeschreibung und beispielhaften Bildern

über den Zustand der Linzer Eisenbahn- und Straßenbrücke

über die Donau

Bilderauszug aus der Dokumentation der Zustandsüberprüfung durch  
Zivilingenieur Herrn Dipl.-Ing. Johann Stranzinger vom 08.08.2012

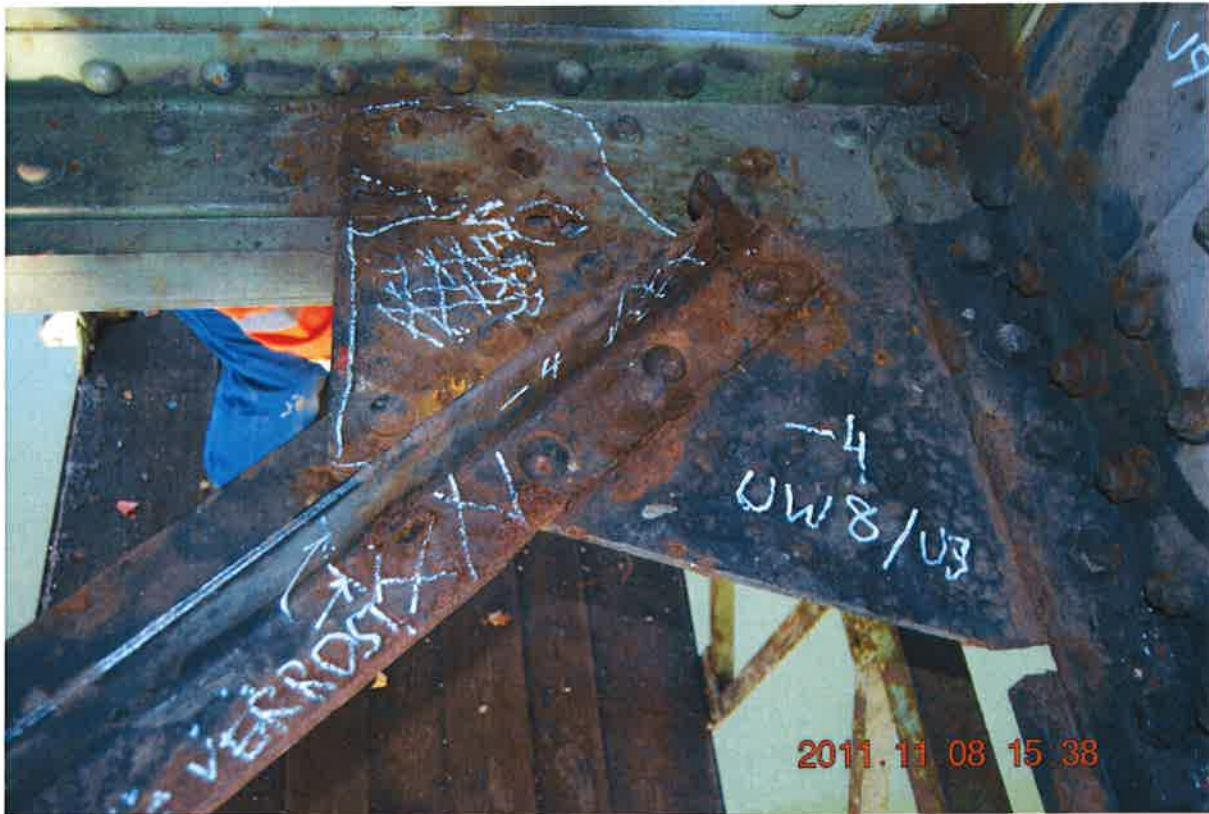
Bild Nr.: 1258: TW1, UW8: Verrostung des unteren Windverbandes w9:

Dieser Verband, der die Ableitung der anteiligen Windkräfte die auf Konstruktion und dem Verkehrsband bewirken sollte, ist so stark verrostet, dass er diese Funktion nicht mehr übernehmen kann. Siehe auch Skizze Seite 128!

Der grüne Untergurtwinkel, der die darunter befindlichen Gurtlaschen anschließt, ist durch die Durchrostung des Windverbandsknotenbleches ebenfalls stark angerostet und, wie aus diesem Bild ersichtlich ist, sind bereits 2 Nietenköpfe abgerostet!

Derzeit wird diese Aufgabe von einer temporären Hilfskonstruktion übernommen.

Daher auch die Geschwindigkeitsbeschränkung 30 KM/h und die Sperre ab 100 KM/h! Windgeschwindigkeit!

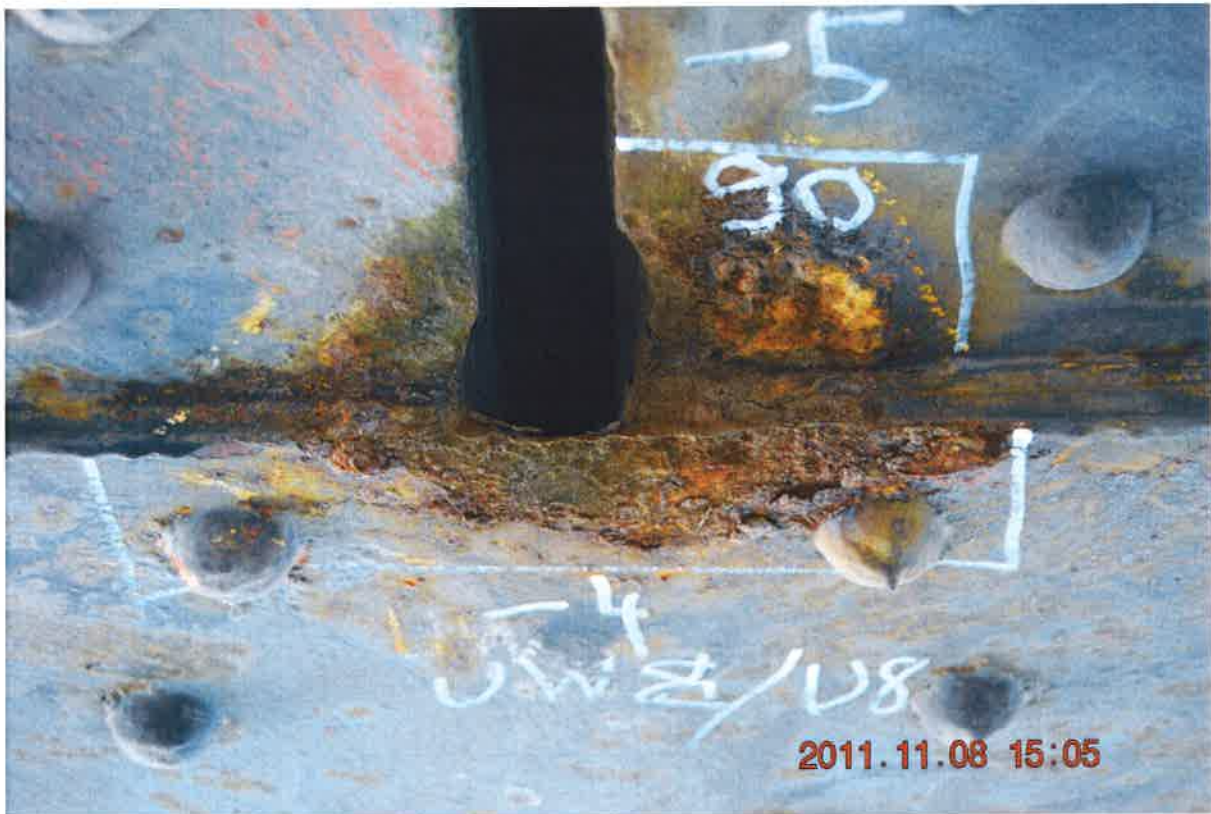
Bild 1243: TW1, UW8, U8: Abrostung des Bindebleches und Gurtlamellenpakete bei Querträger 8:  
Dieses Blech verbindet die beiden Untergurtquerschnitte und ist zur Einleitung der Windverbandskräfte in die beiden Untergurteile erforderlich.  
Im Bild ist der Spaltrost zwischen dem Bindeblech und den unteren Gurtlamellen und die seitliche Abrostung der 6 Gurtlamellen im offenen 34 mm Spalt zu erkennen. Siehe Skizze Seite 125!

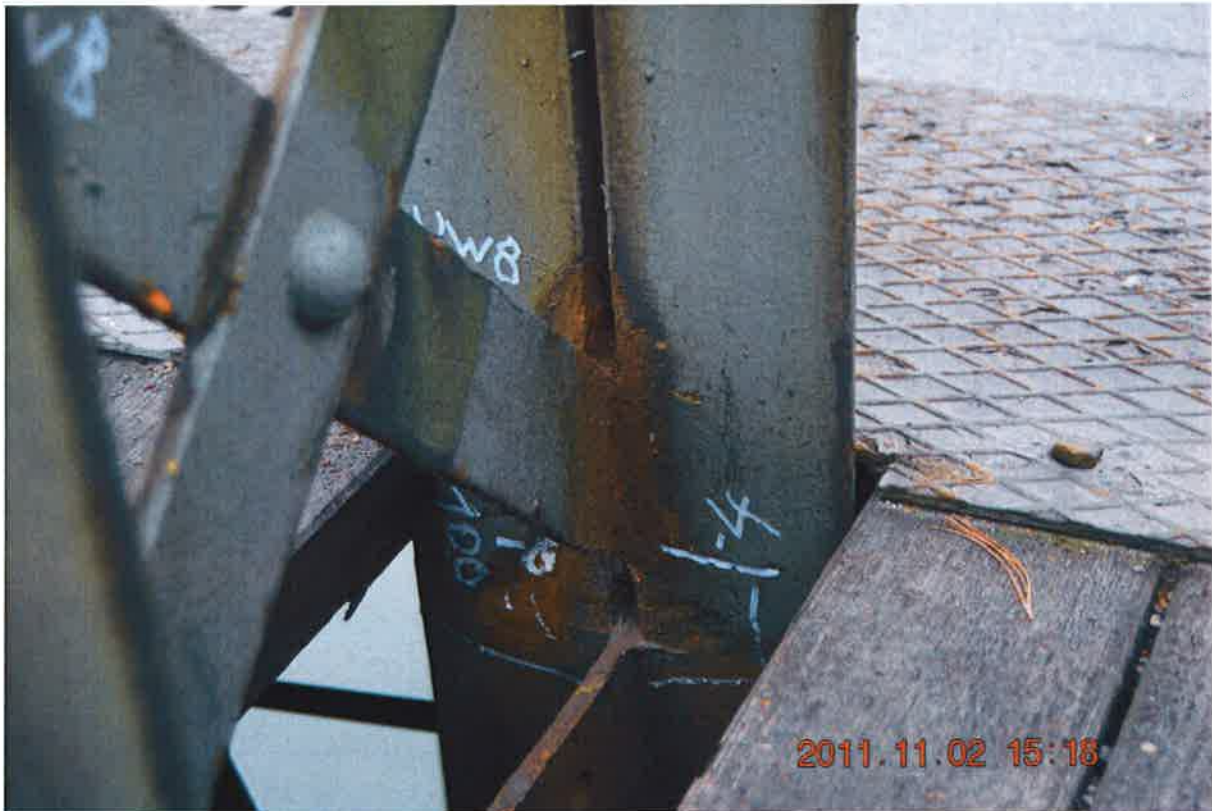
Bild Nr.: 460: Starke Abrostung der Vertikale V8 im Spalt bei Diaphragmablech und Stabauskreuzung  
Diese Abrostung ist bei nahezu allen Vertikalen anzutreffen und reduziert diese sichtbaren Schenkel um durchschnittlich 5 mm! Auch der abgewandte Schenkel wird durch die Spaltkorrosion um ca. 2 mm reduziert. Siehe Skizze Seite 126, Vertikale V8!

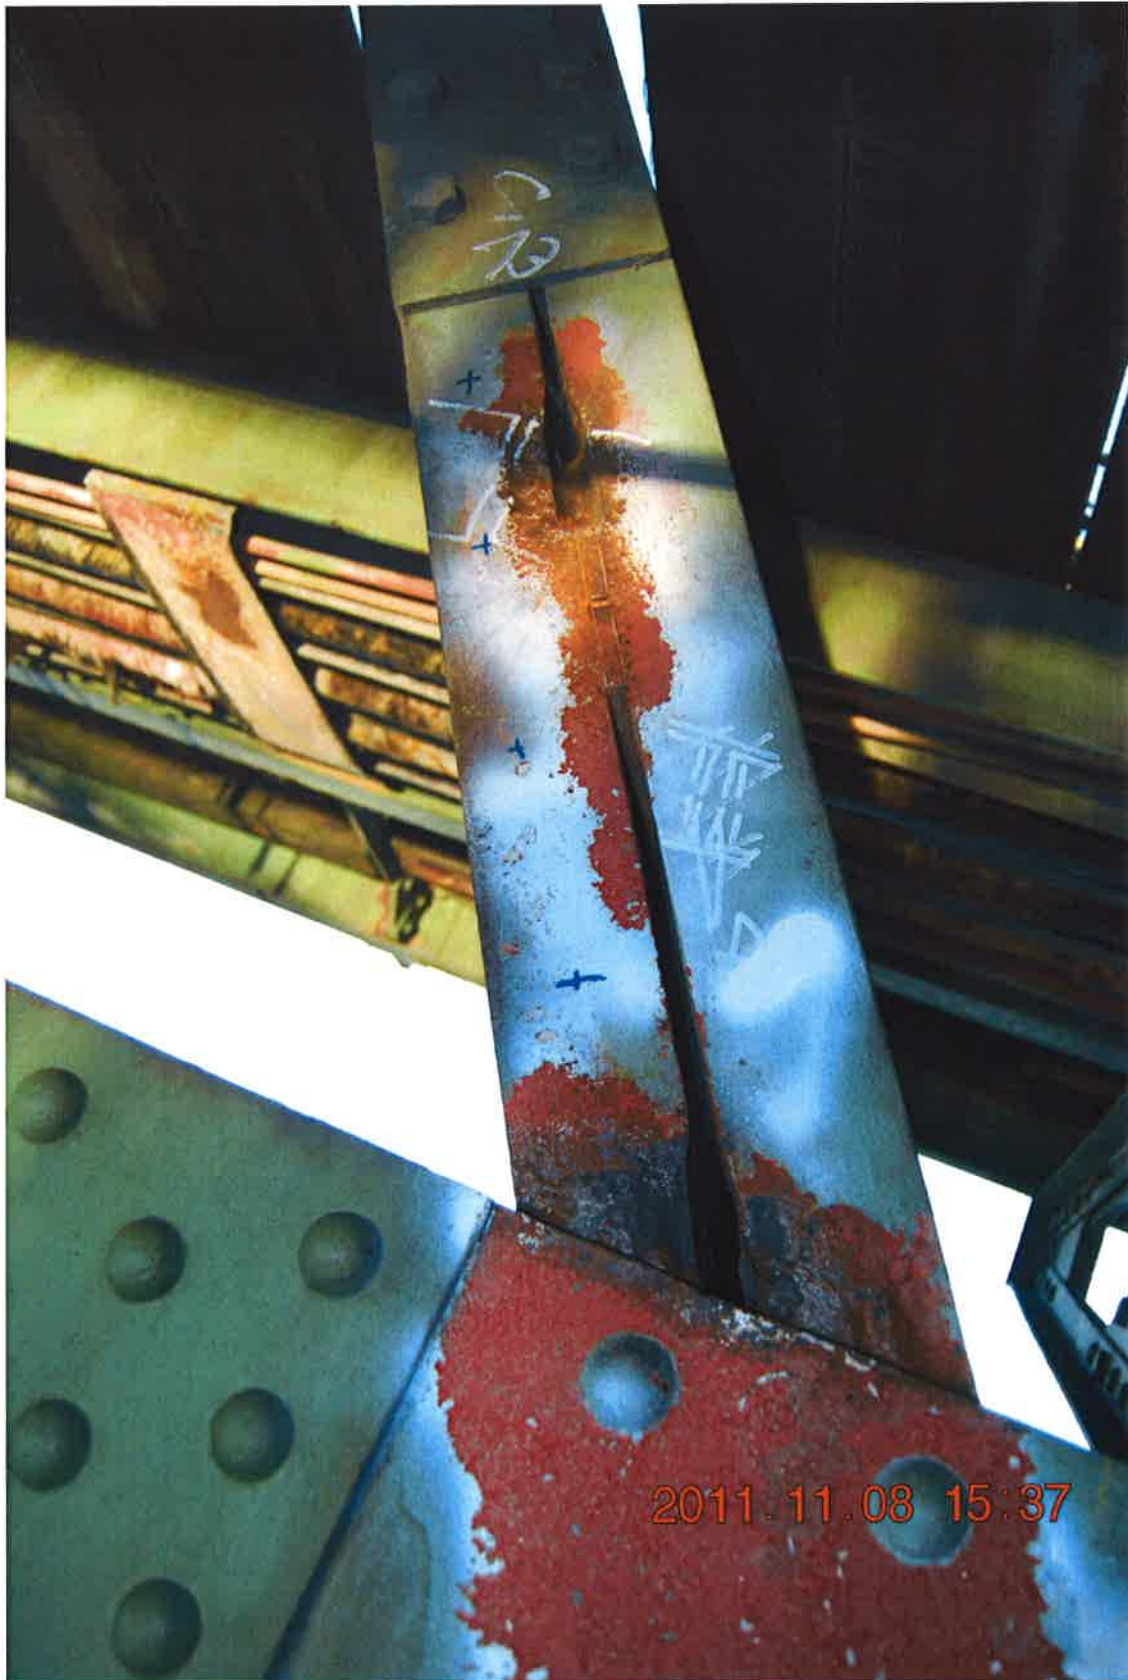
Bild 1256: TW1, UW, Spaltkorrosion bei Diagonale S13:

Diese Diagonale ist beim Anschluss an den Untergurt im Spalt und an den Oberflächen stark verrostet und zum Teil durchgerostet. 2 Löcher im rechten inneren Schenkel sind erkennbar. Siehe dazu die Skizze Seite 126, Schnitt 4-4: 2 Schenkel wurden als verrostet angenommen. Dieser Bereich wurde temporär lt. Skizze verstärkt. Alle Diagonalen haben ähnliche Abrostungen bis Verrostungen.

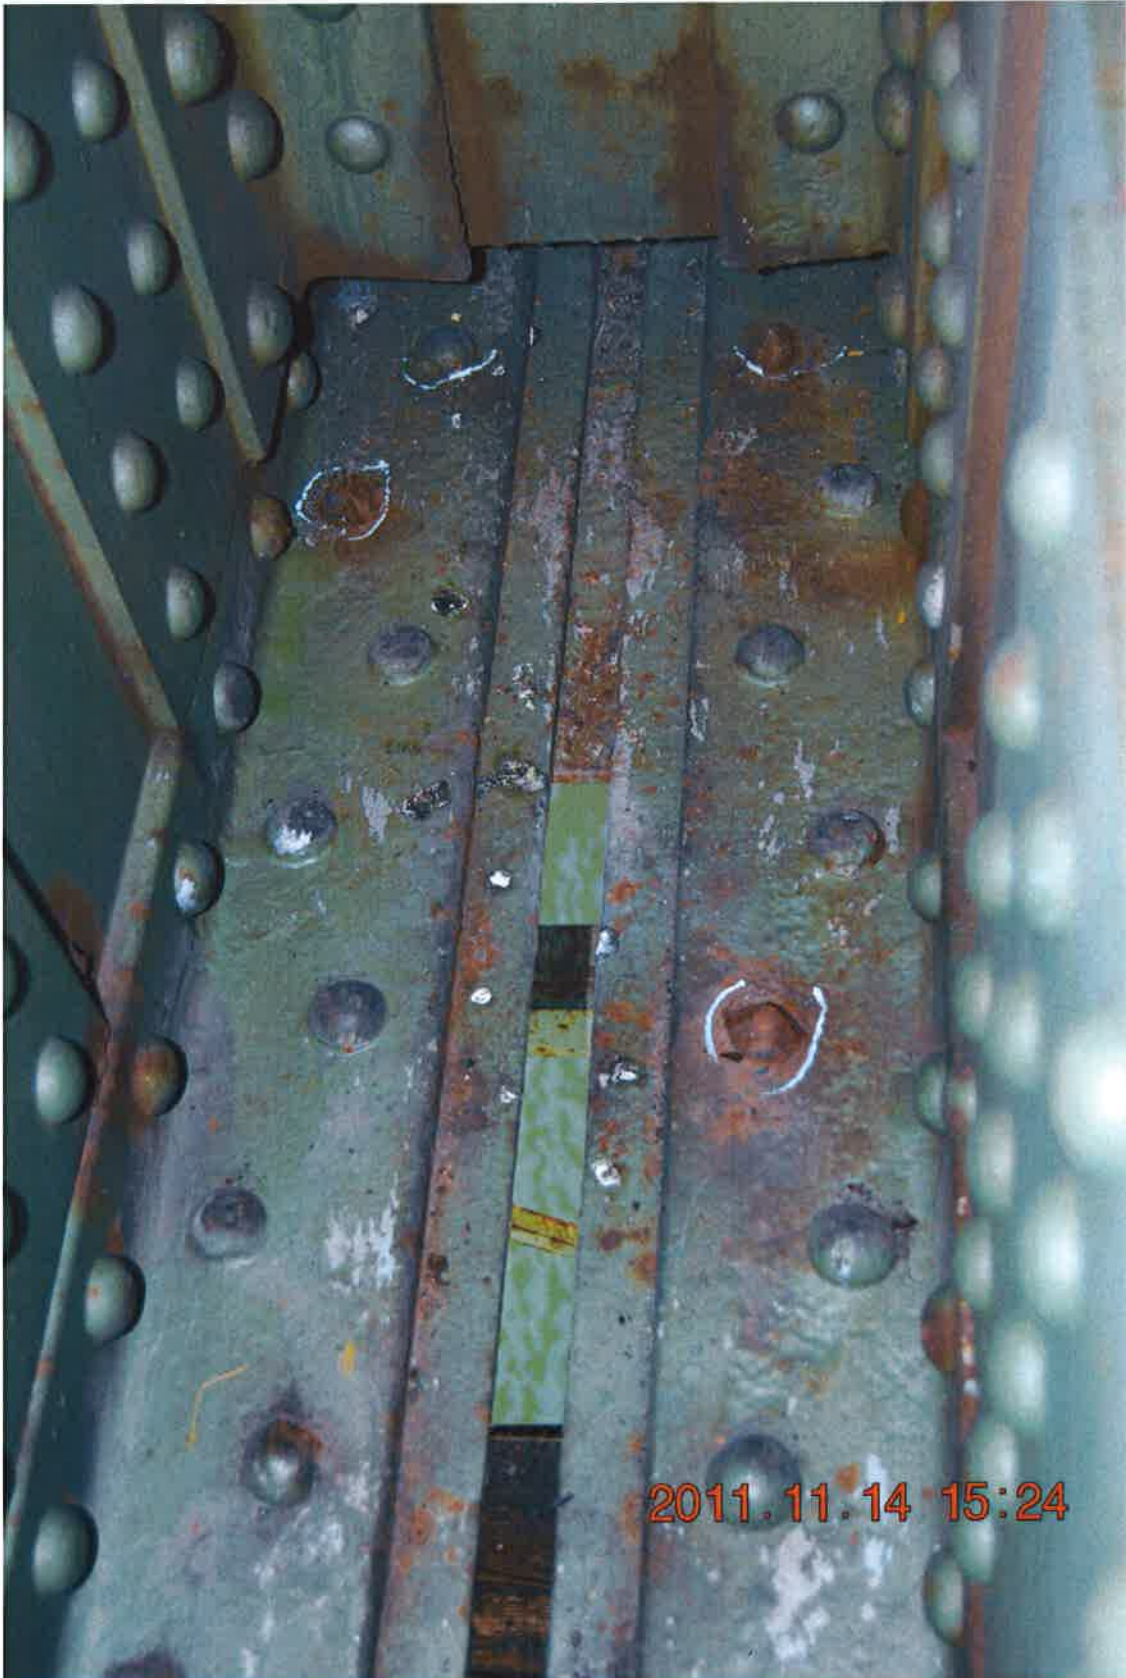
Bild 1802: TW2. UW2, siehe Seiten 47, 50! Bei Verbindung der Untergurtlamelle mit dem Untergurtwinkel im Bereich U2/U3 sind Nietköpfe stark angerostet!

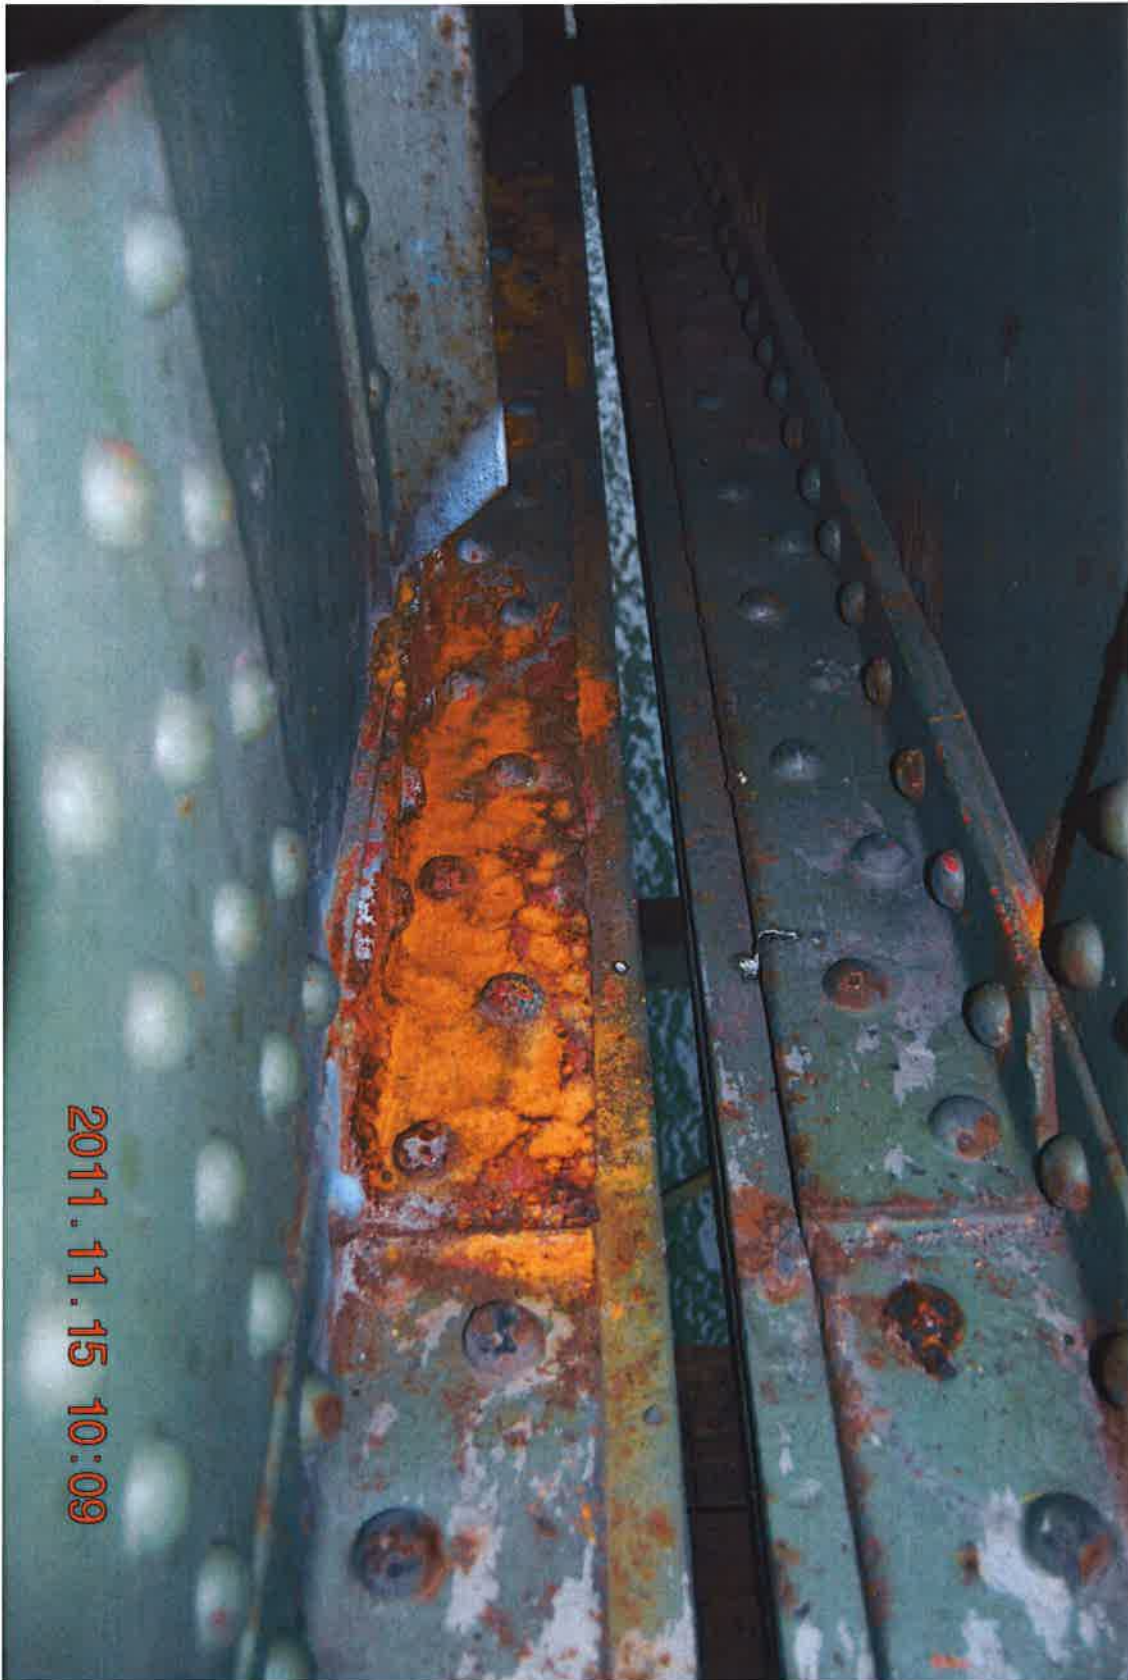
Bild 1955: TW2, UW6, U6, siehe Seite 102, innerer stark angerosteter Gurtstoßwinkel mit ebenso angerosteten Nietköpfen!

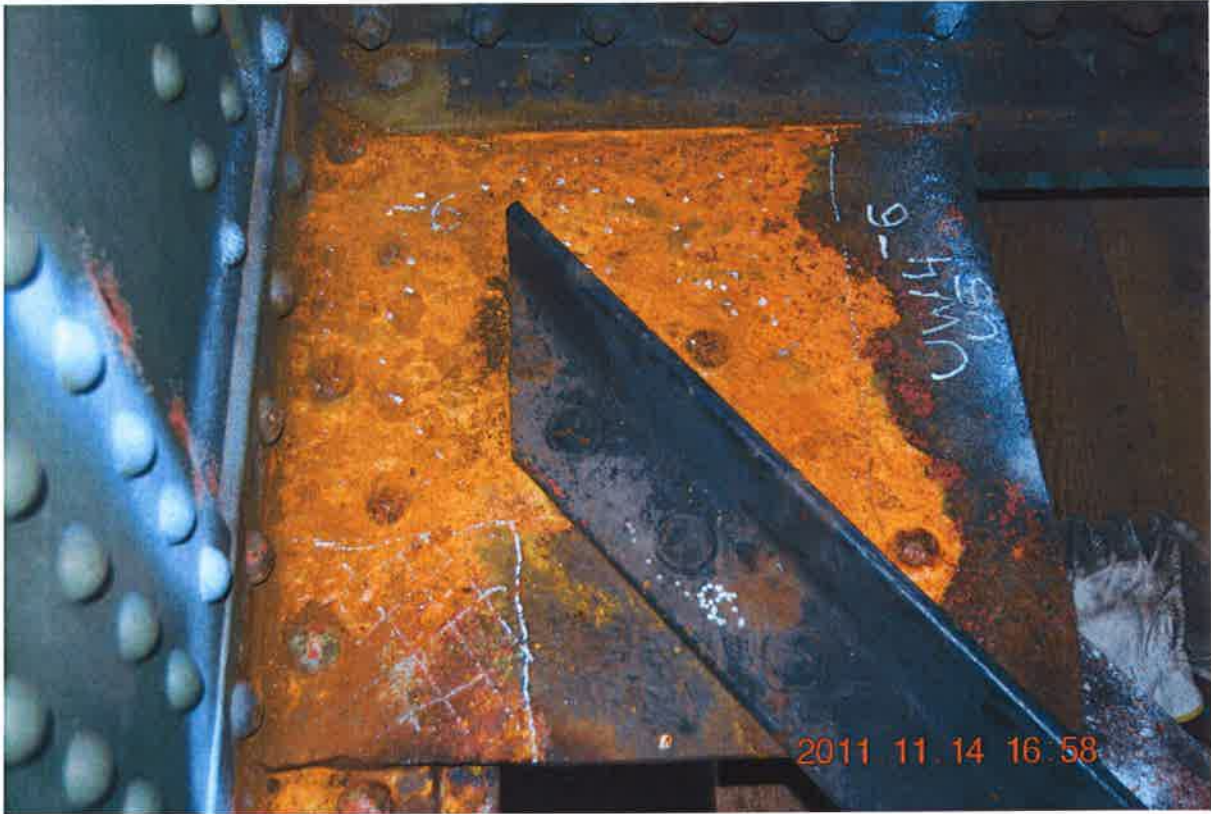
**Bild 1879: TW2, UW4, Seite 76, Teilweise durchgerostetes Windverbandsknotenblech mit 3 verrosteten und weitere 2 angerostete Nietköpfen. Diese Nieten verbinden Knotenblech, Gurtwinkel und 4 Gurtlamellen!**

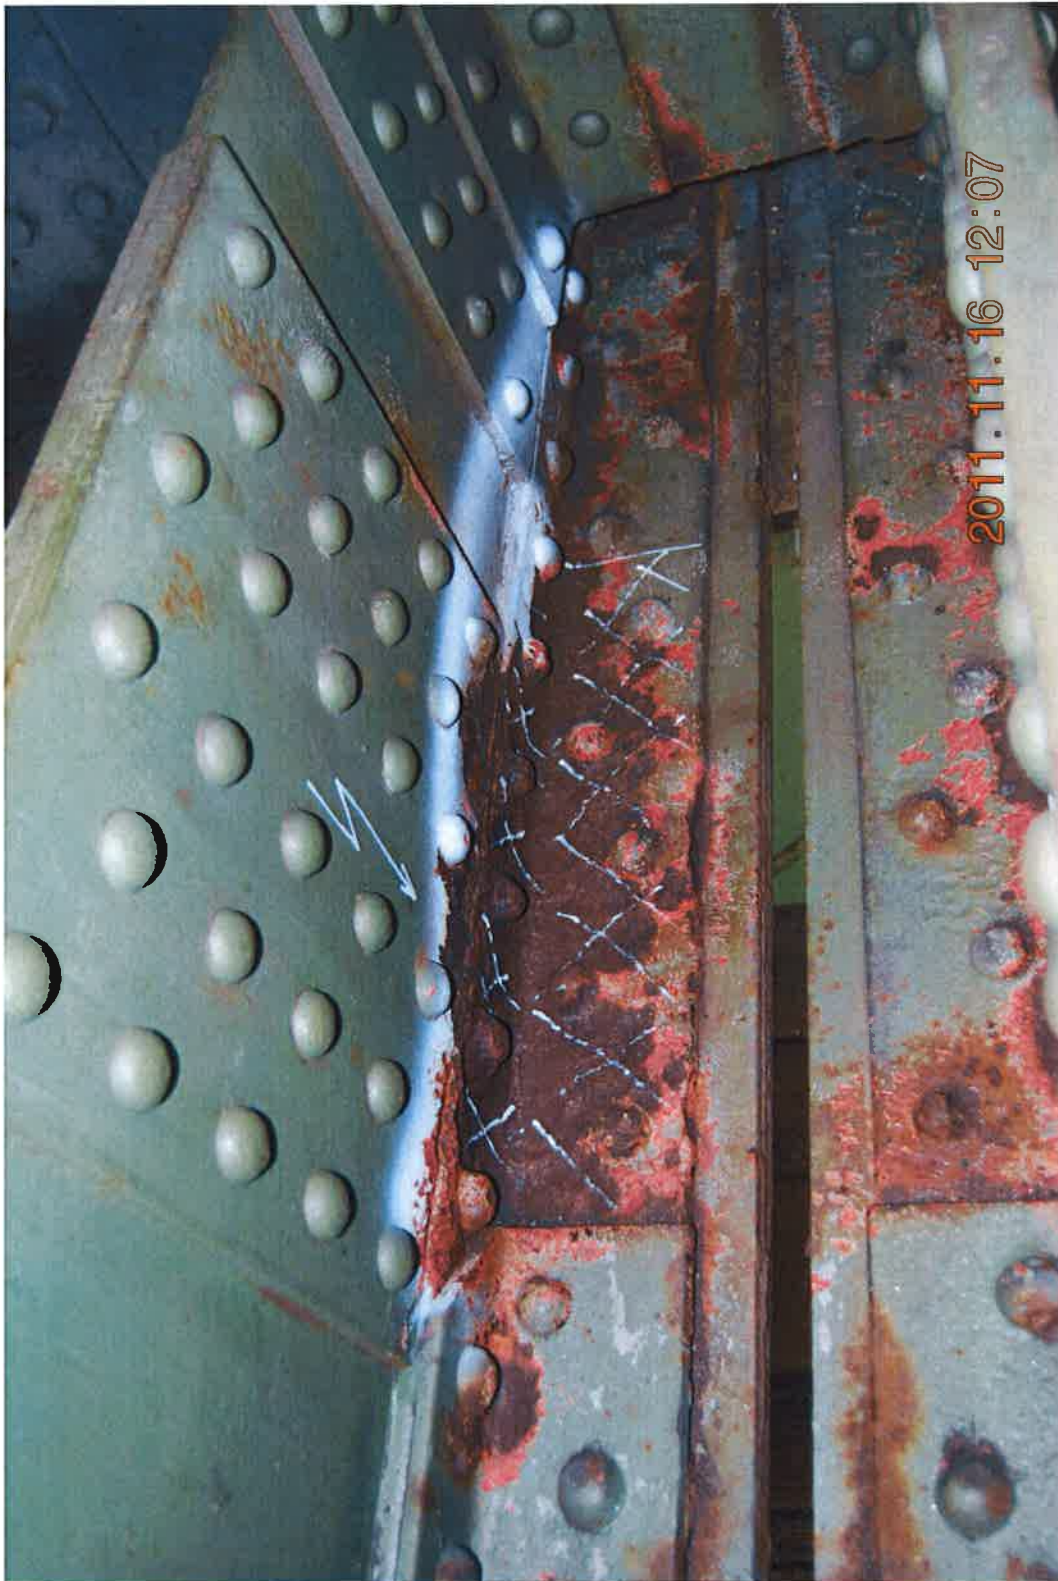
Bild 2343, TW2, UW16, U16, siehe Seite 233, Der Anschlusswinkel der Gurtlamellen ist mit beiden Schenkeln verrostet, die Nietköpfe sind teilweise angerostet! In diesem Querschnitt sind nur mehr 3 Winkel von geplante 4 Winkel vorhanden. An diese Winkel sind pro Paar 4 Gurtlamellen angeschlossen. Wenn man diesen verrosteten Winkel austauschen möchte müsste man die Nietverbindung zu den Gurtstegen und den 4 Gurtlamellen auf die Winkellänge von 8920 mm lösen. Das wären 178 Nieten. Dies wäre nur möglich wenn das Tragwerk in jedem Querträger unterstützt wäre. Das gleiche gilt für das Wechseln von Vertikalen und Diagonalen. Dabei müsste man die Brücke so zerlegen wie sie zusammengebaut wurde und dann wieder neu zusammensetzen.

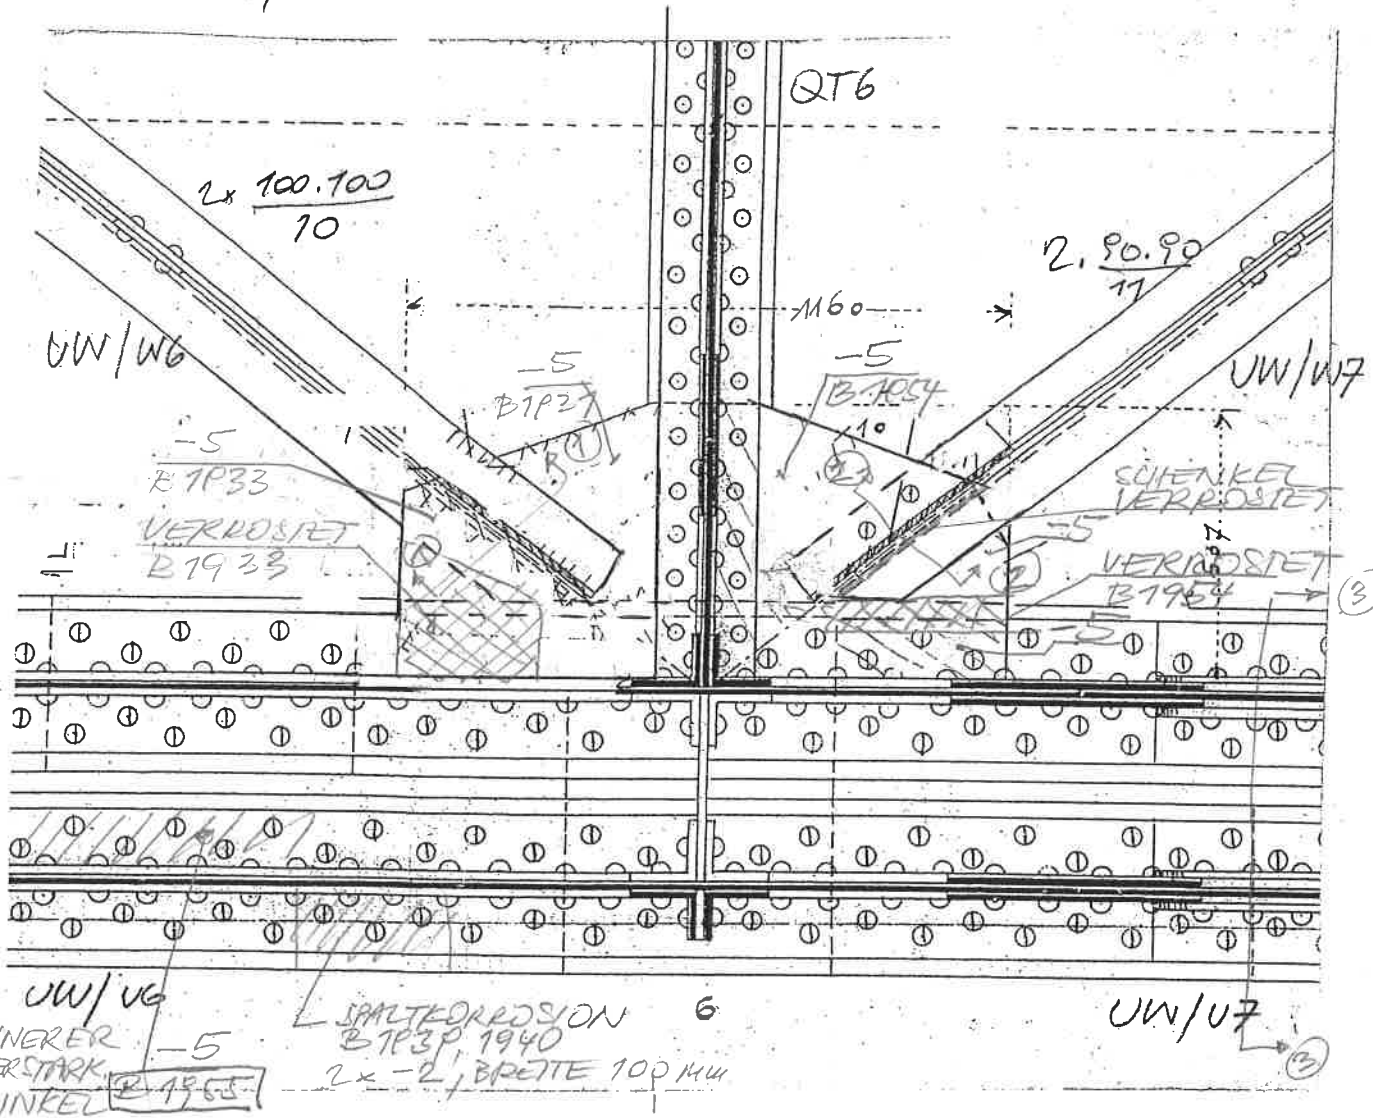
LAGE: QT 6    UW/6    M = 1:75

INNERER VERSTÄRKUNGSWINKEL B 1955

SPALTKORROSION 6  
 B 1933, 1940  
 2x -2, BREITE 100 MM

AUßEN  
 INNERER VERSTÄRKUNGSWINKEL  
 VERROSTET! B 1963  
 + 2 LAMELLEN HALBBREITIG VERROSTET
