Zusammenstellung einer Kurzbeschreibung und beispielhaften Bildern

über den Zustand der Linzer Eisenbahn- und Straßenbrücke

über die Donau

Bilderauszug aus der Dokumentation der Zustandsüberprüfung durch  
Zivilingenieur Herrn Dipl.-Ing. Johann Stranzinger vom 08.08.2012

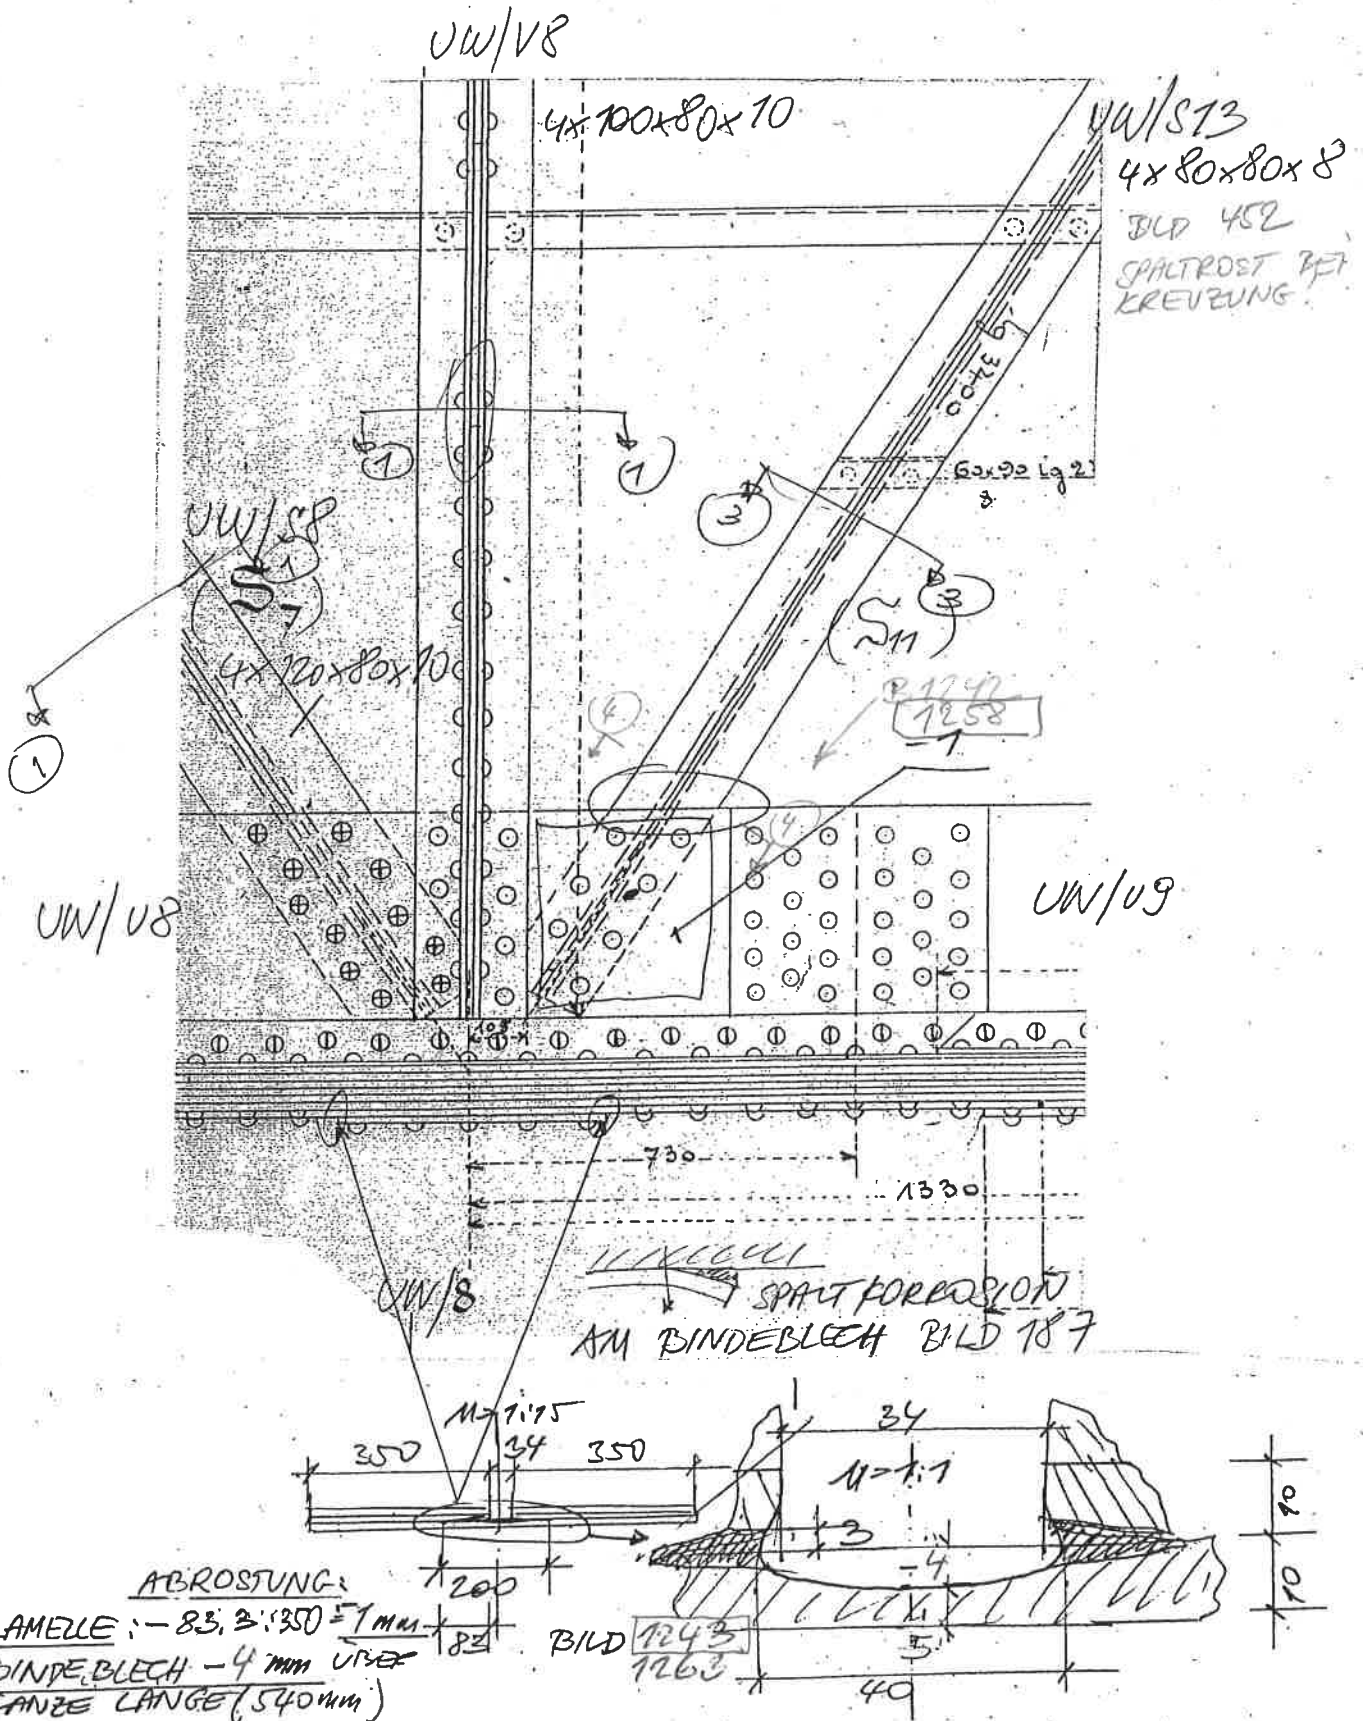
LAGE: QT 8 UW/8 : M=1:75

Bild Nr.: 1258: TW1, UW8: Verrostung des unteren Windverbandes w9:

Dieser Verband, der die Ableitung der anteiligen Windkräfte die auf Konstruktion und dem Verkehrsband bewirken sollte, ist so stark verrostet, dass er diese Funktion nicht mehr übernehmen kann. Siehe auch Skizze Seite 128!

Bild 1243: TW1, UW8, U8: Abrostung des Bindebleches und Gurtlamellenpakete bei Querträger 8:  
Dieses Blech verbindet die beiden Untergurtquerschnitte und ist zur Einleitung der Windverbandskräfte in die beiden Untergurteile erforderlich.  
Im Bild ist der Spaltrost zwischen dem Bindeblech und den unteren Gurtlamellen und die seitliche Abrostung der 6 Gurtlamellen im offenen 34 mm Spalt zu erkennen. Siehe Skizze Seite 125!

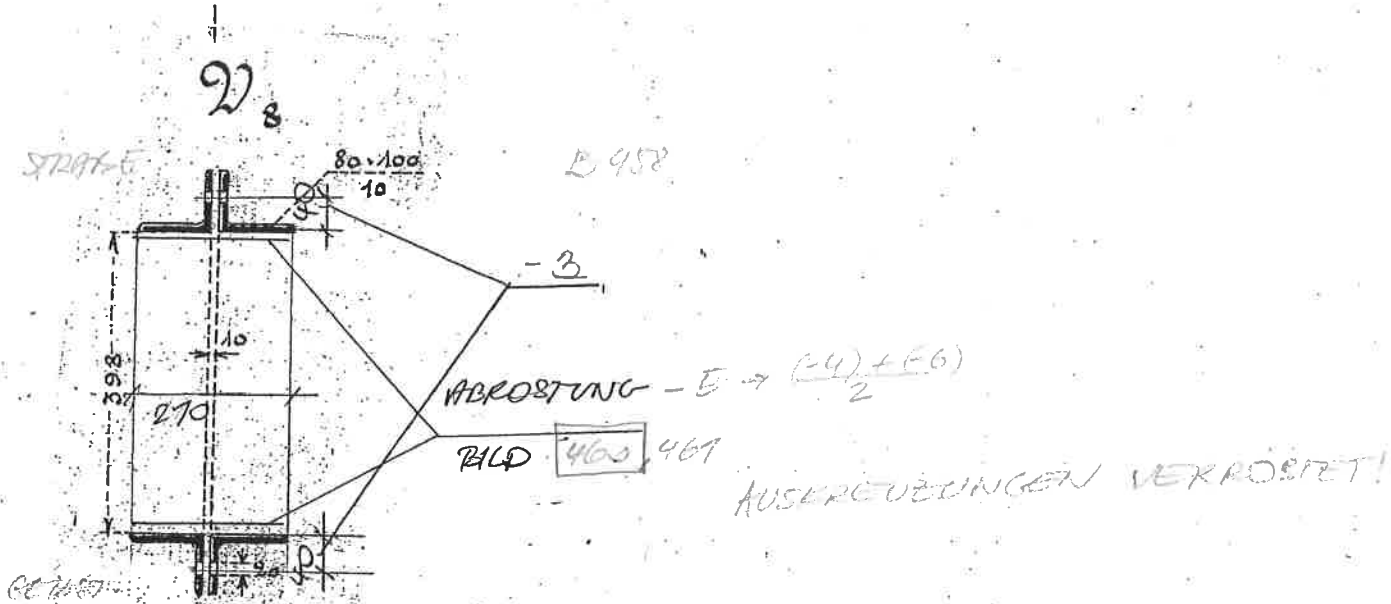
VERTIKALE UW/V8:

Bild Nr.: 460: Starke Abrostung der Vertikale V8 im Spalt bei Diaphragmablech und Stabauskreuzung  
Diese Abrostung ist bei nahezu allen Vertikalen anzutreffen und reduziert diese sichtbaren Schenkel um durchschnittlich 5 mm! Auch der abgewandte Schenkel wird durch die Spaltkorrosion um ca. 2 mm reduziert. Siehe Skizze Seite 126, Vertikale V8!

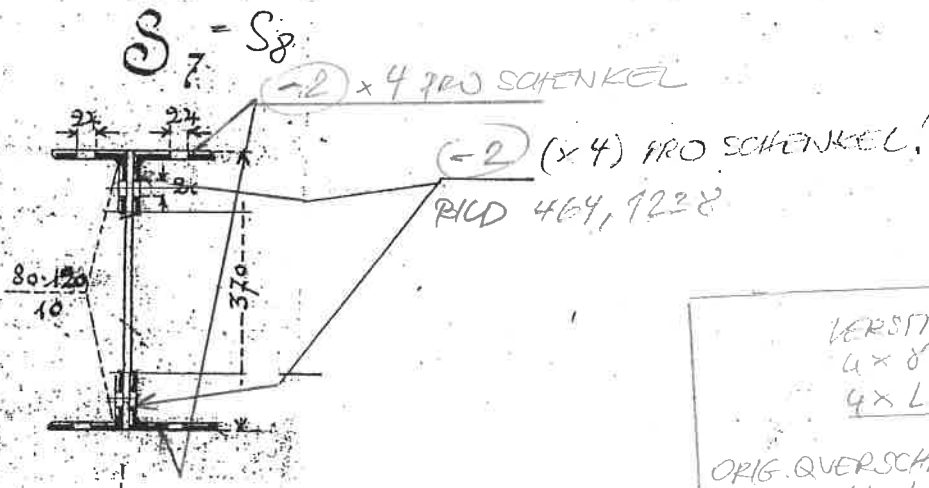
DIAGONALE UW/S8: SCHNITT 2-2:

VERSTÄRKUNG:  
 $4 \times 80 \times 10 = 3200 \text{ mm}^2$   
 $4 \times L 70/70/7 = 3760$   
 6960  
 ORIG. QUERSCHN.  
 $4 \times L 80/80/8 = 4920$

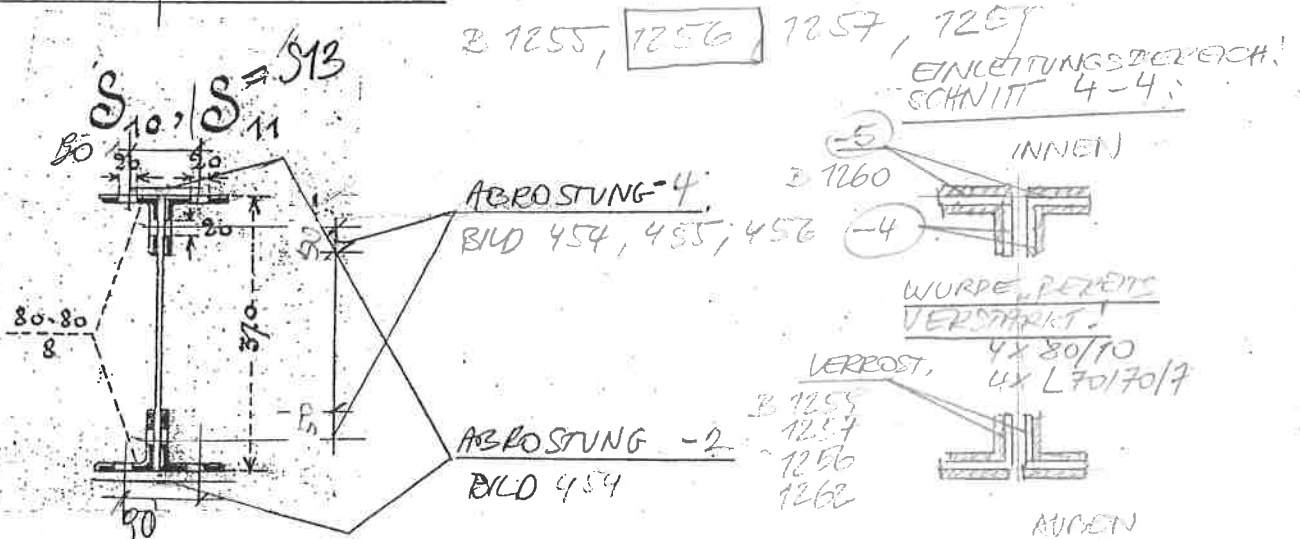
DIAGONALE UW/S13: SCHNITT 3-3:

Bild 1256: TW1, UW, Spaltkorrosion bei Diagonale S13:

Diese Diagonale ist beim Anschluss an den Untergurt im Spalt und an den Oberflächen stark verrostet und zum Teil durchgerostet. 2 Löcher im rechten inneren Schenkel sind erkennbar. Siehe dazu die Skizze Seite 126, Schnitt 4-4: 2 Schenkel wurden als verrostet angenommen. Dieser Bereich wurde temporär lt. Skizze verstärkt. Alle Diagonalen haben ähnliche Abrostungen bis Verrostungen.

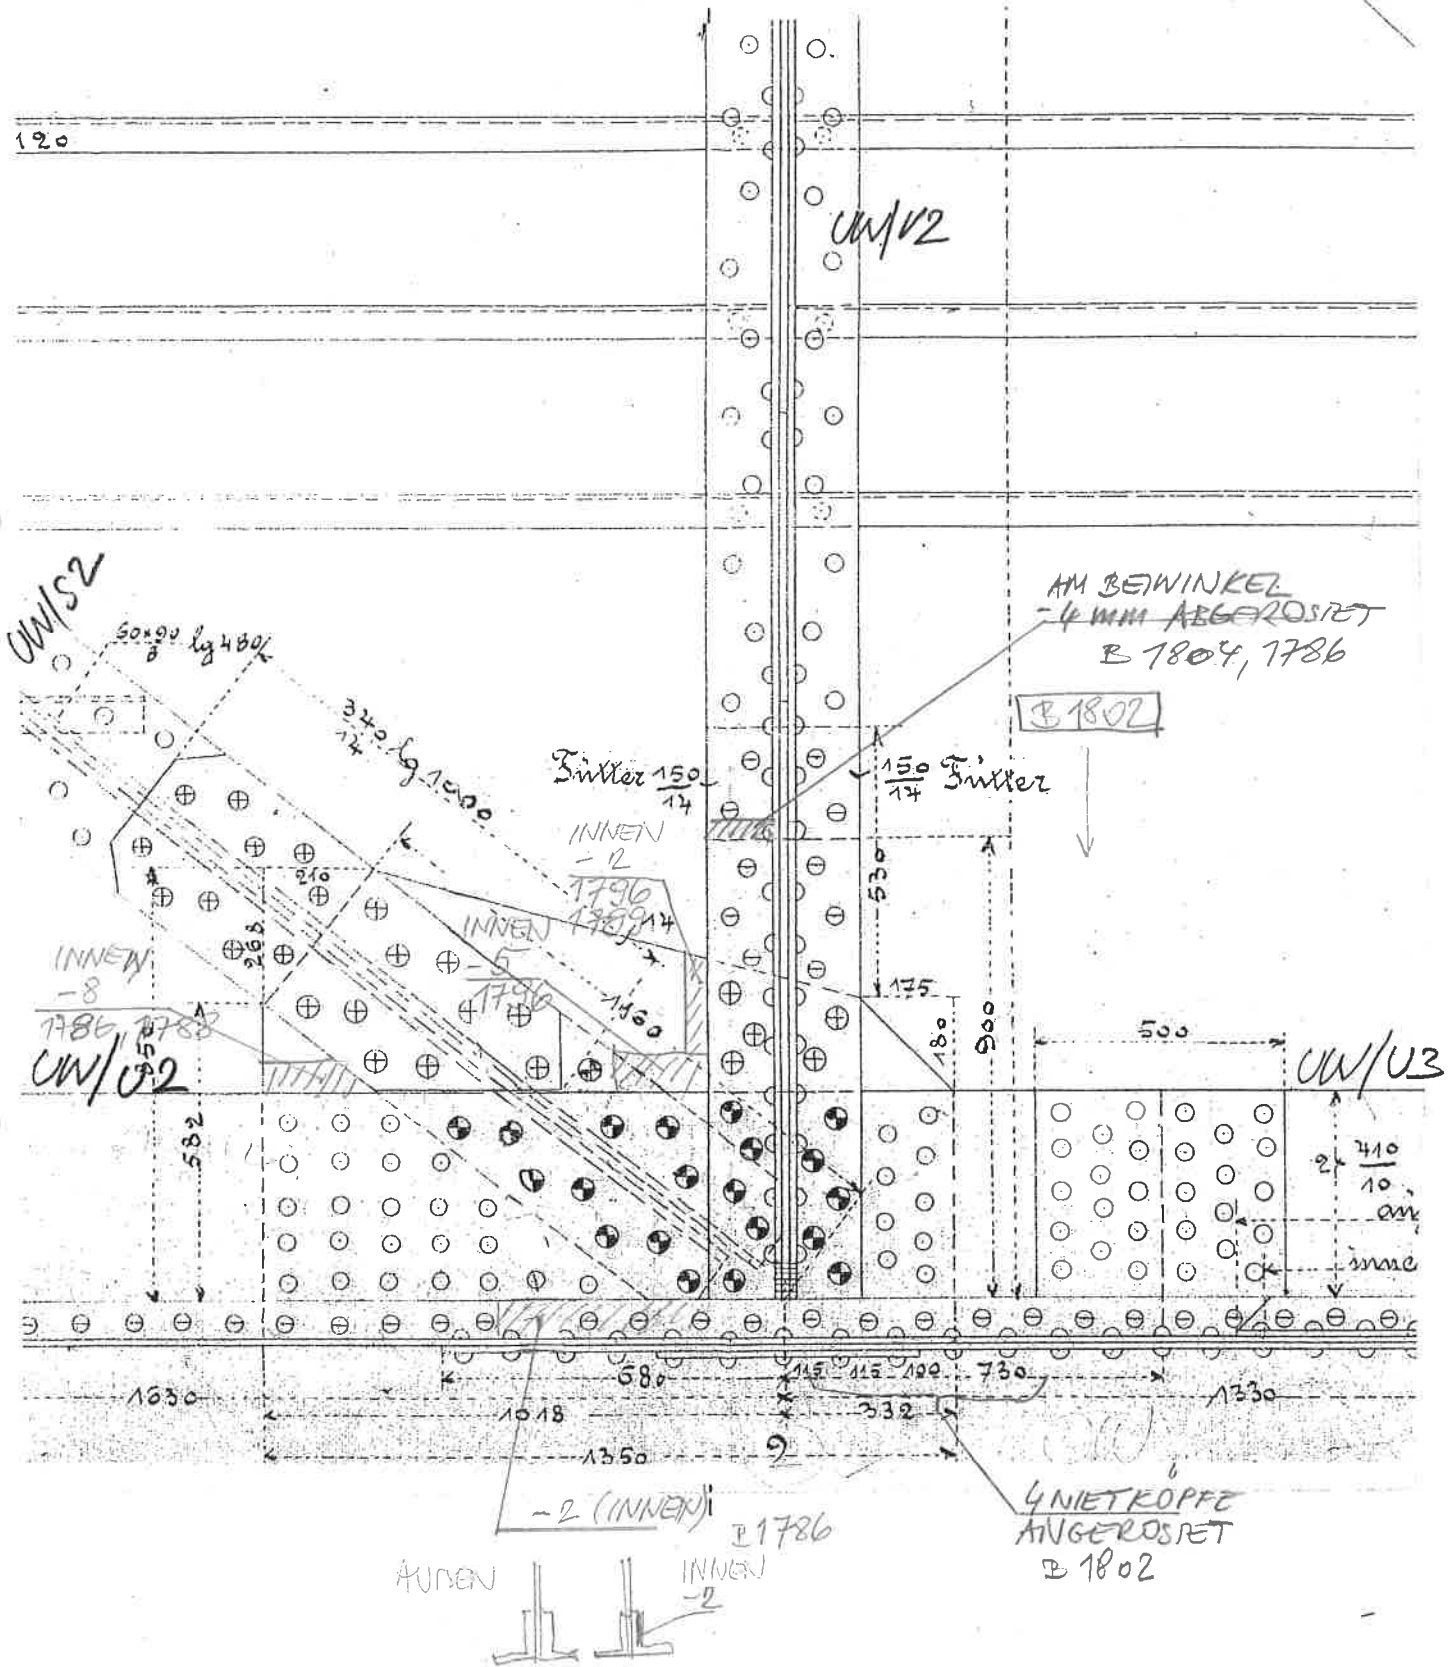
LAGE: QT2 UW/2:  $M=7:75$

Bild 1802: TW2. UW2, siehe Seiten 47, 50! Bei Verbindung der Untergurtlamelle mit dem Untergurtwinkel im Bereich U2/U3 sind Nietköpfe stark angerostet!

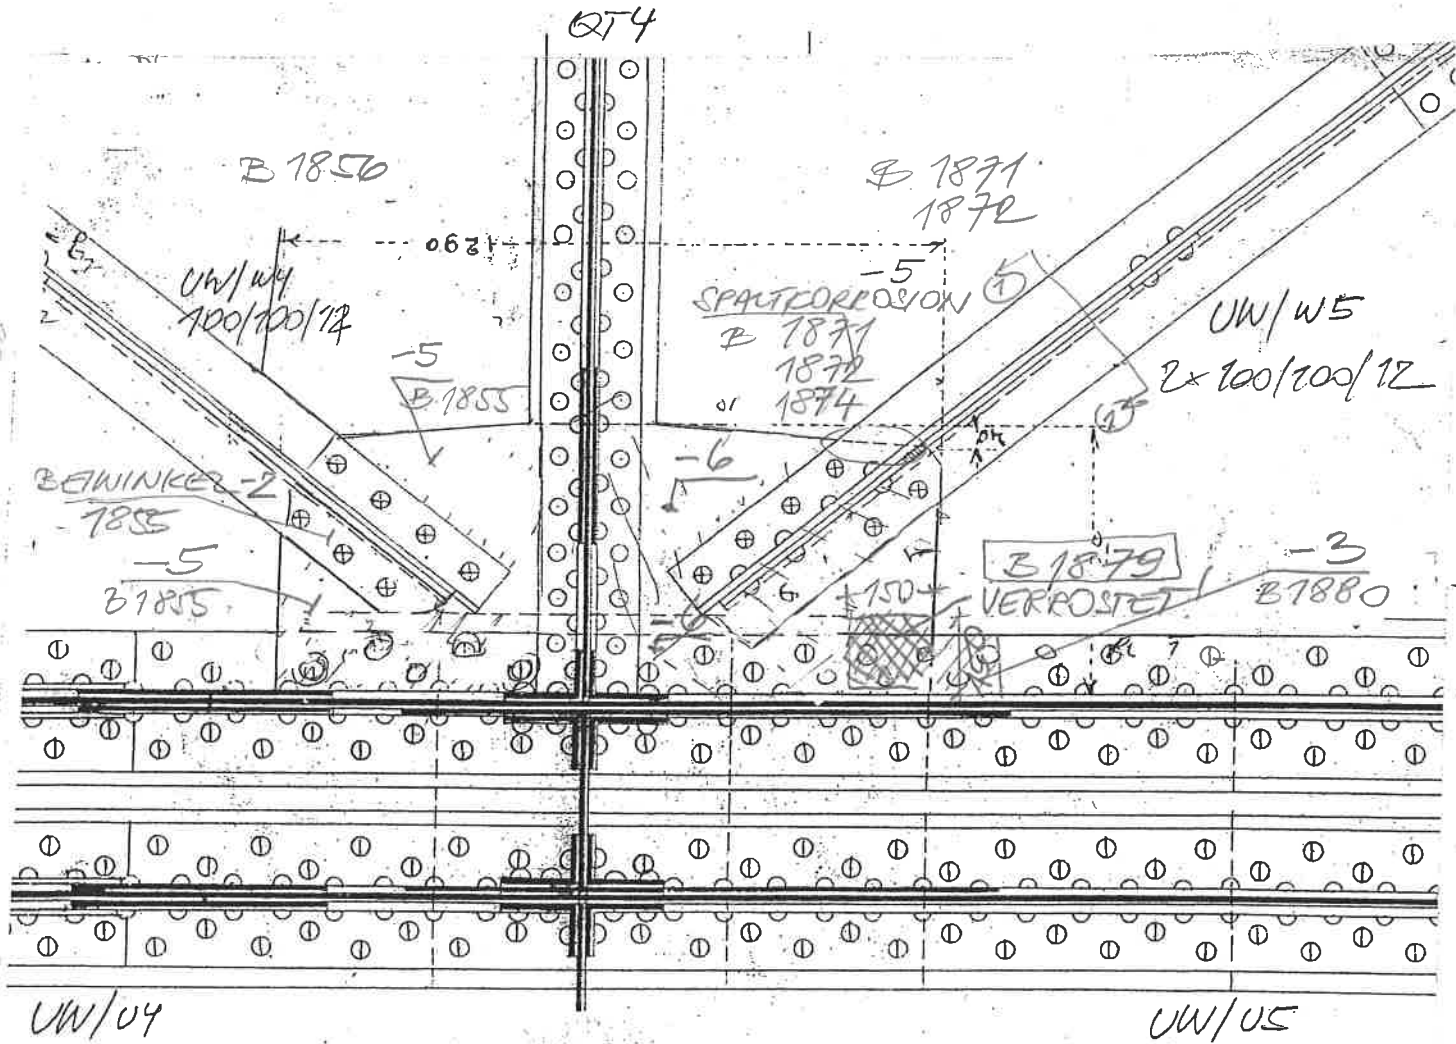
LAGE: QT4 UW/4: M=1:15

**Bild 1879: TW2, UW4, Seite 76, Teilweise durchgerostetes Windverbandsknotenblech mit 3 verrosteten und weitere 2 angerostete Nietköpfen. Diese Nieten verbinden Knotenblech, Gurtwinkel und 4 Gurtlamellen!**

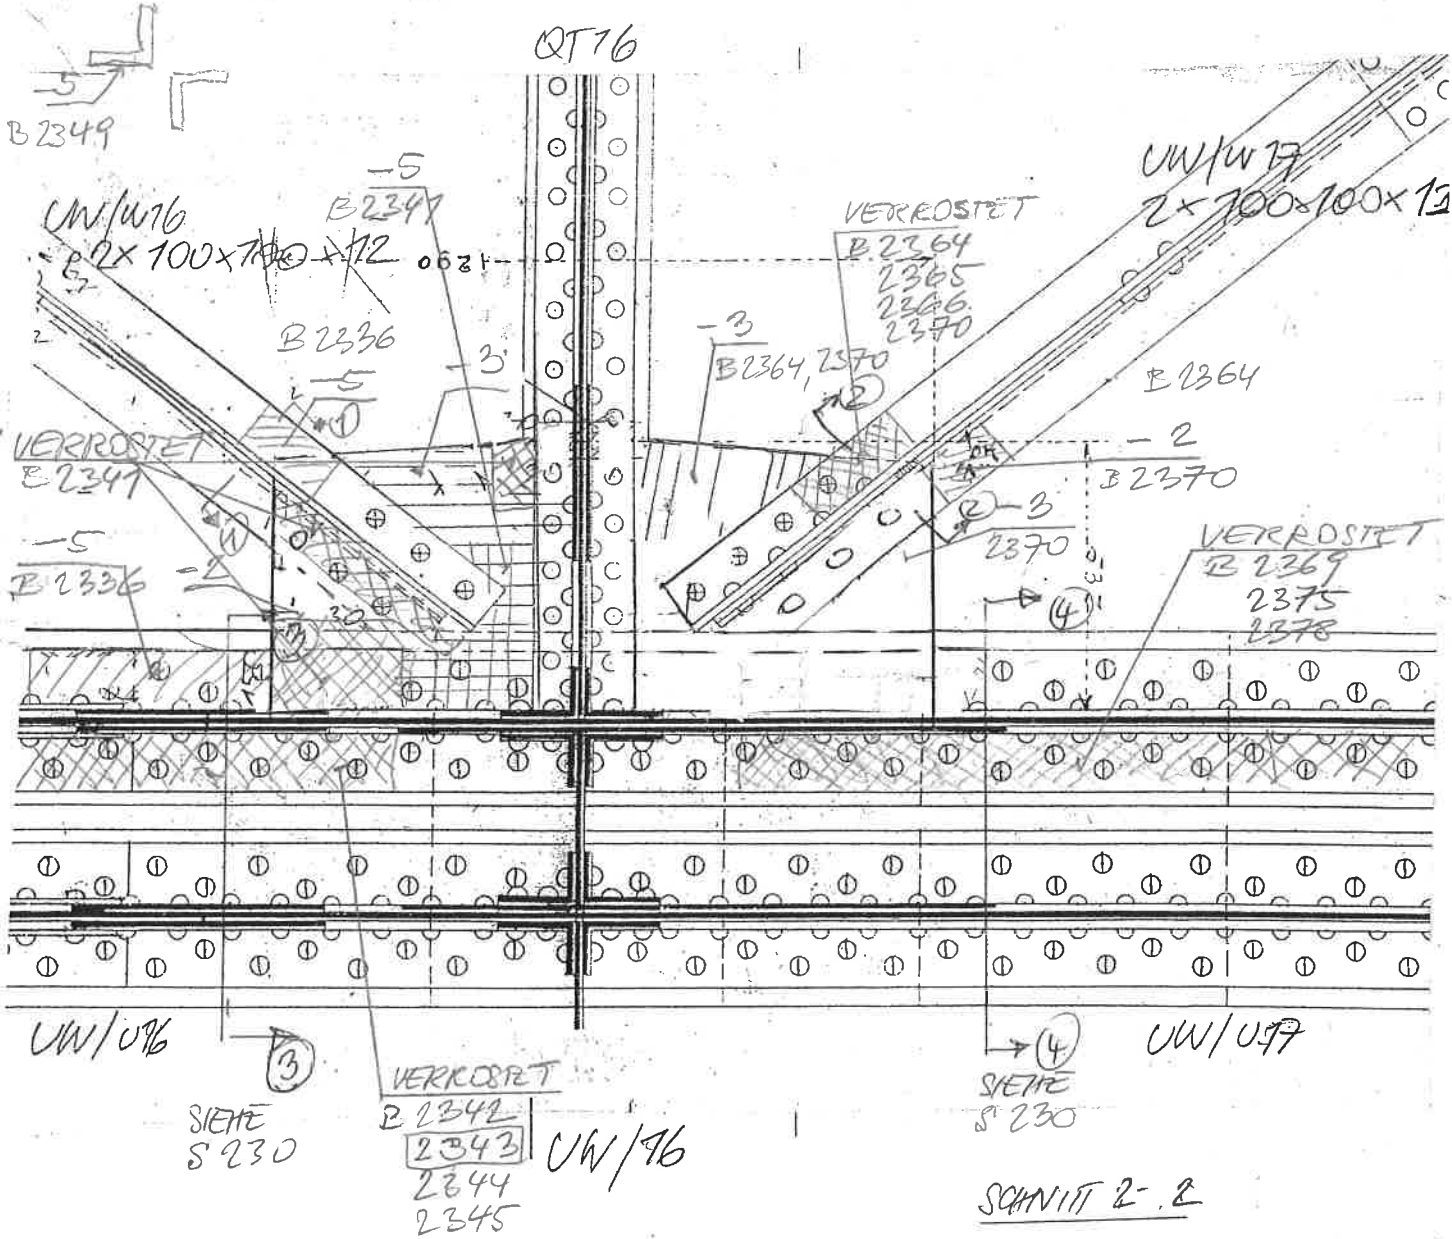
SCHNITT 1-1:

Bild 2343, TW2, UW16, U16, siehe Seite 233, Der Anschlusswinkel der Gurtlamellen ist mit beiden Schenkeln verrostet, die Nietköpfe sind teilweise angerostet! In diesem Querschnitt sind nur mehr 3 Winkel von geplante 4 Winkel vorhanden. An diese Winkel sind pro Paar 4 Gurtlamellen angeschlossen. Wenn man diesen verrosteten Winkel austauschen möchte müsste man die Nietverbindung zu den Gurtstegen und den 4 Gurtlamellen auf die Winkellänge von 8920 mm lösen. Das wären 178 Nieten. Dies wäre nur möglich wenn das Tragwerk in jedem Querträger unterstützt wäre. Das gleiche gilt für das Wechseln von Vertikalen und Diagonalen. Dabei müsste man die Brücke so zerlegen wie sie zusammengebaut wurde und dann wieder neu zusammensetzen.
